Brunnensanierung
Brauchwasserbrunnen Basell
Wesseling

Sanierung eines
Brauchwasser Brunnen
DN800 30 m Teufe

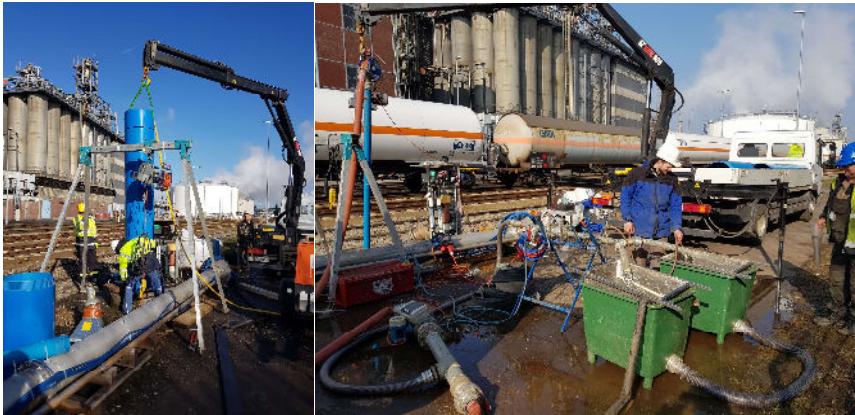
Im Rahmen des kontinuierlichen Brunnenmonitorings der basell Wesseling wurden an einem Brauchwasserbrunnen DN 800 mit einem beschichteten Stahlschlitzbrückenfilter nach Ausfall einer Brunnenpumpe eine erhebliche Verlandung der Filterstrecke festgestellt. Diese war vermutlich auf Korrosion des beschichteten Stahlausbaus zurückzuführen.

Dabei sollte die Auflandung aus dem Brunnen entfernt, die Schadstelle im Brunnenausbau gefunden und der Brunnen mittels Einschubverrohrung mit einem DN 600 PVC Filterrohr saniert werden.

Zur Sanierung wurde eine vorsichtige Aussaugung unter TV Kontrolle bis zur Schadstelle durchgeführt. Dann wurde ein PVC Filterrohr in den Brunnen bis zur Verlandung eingestellt. Danach wurde mit einer Aussaugung des Brunnens und gleichzeitigem weiteren Einbau von PVC Einschubverrohrung begonnen. Nach Erreichen des Brunnenbodens wurde der Ringraum zwischen dem alten Brunnenausbau und der Einschubverrohrung mit groben Kies verfüllt. Anschließend wurde der Brunnen mit Hochleistungsentsandung nachentwickelt.
