Brunnensanierung
Brauchwasserbrunnen ABB
Bad Honnef

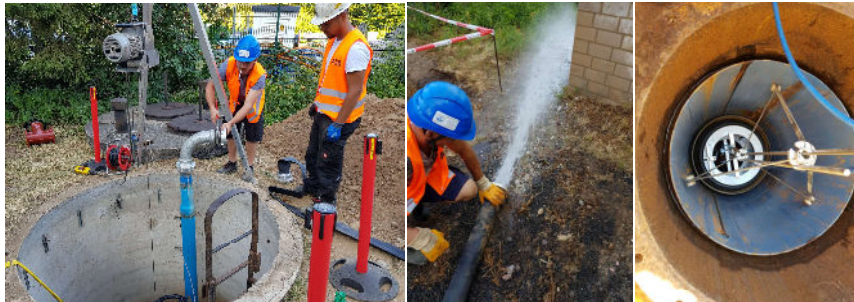
Dafür wurde eine TV Untersuchung mit einer Brunnenkamerabefahrung durchgeführt, wobei eine erhebliche Auflandung mit Kies am Brunnenboden sowie ein 10 cm großes Loch im korrodierten beschichteten Schlitzbrückenfilterrohr DN800 festgestellt.

Der Schaden im Schlitzbrückenfilterrohr wurde mit dem Einbau einer Edelstahlmanschette mit EPDM Dichtung, welche mittels eines Druckluftpackers im Brunnenaufgespannt und fest an die Brunnenwand gepresst wurde saniert.
