Brunnensanierung
Brauchwasserbrunnen
Bierbaum Coesfeld

Sanierung 2 Brauchwasser
Brunnen DN300 60 m Teufe

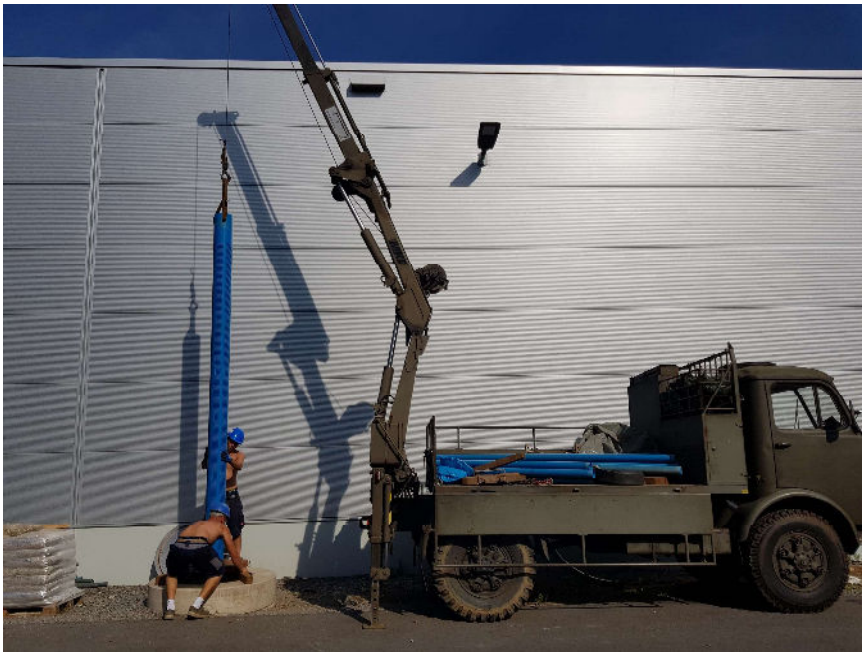
Vor der Sanierung wurde der Brunnen mit einer Brunnenkamera befahren um den Alterungszustand zu ermitteln und vorhandene Beschädigungen des Brunnenausbaus festzustellen.

Dabei festgestellte Verlandungen der Filterstrecke wurden, durch Aussaugung mittels Lufthebeverfahren beseitigt. Ebenfalls wurden in einem Brunnen gebrochene Rohrverbindungen im PVC Rohrfestgestellt. Diese wurden mit VA Manschette saniert.

Bei dem anderen Brunnen wurden Brüche und Risse im PVC Filterrohr entdeckt. Dieser Brunnen wurde mit eine kompletten Einschubverrohrung saniert.

Nach den Schadensbeseitigungen wurden de Brunnen mit Hochdruckkinnenspülung regeneriert.

Danach war die Ergiebigkeit der Brunnen signifikant gestiegen und somit erfolgreich saniert.
