Brunnensanierung  
Trinkwasserbrunnen Veolia  
Heinsberg

**Dienstleistung:**  
Sanierung eines  
Infiltrationsbrunnen DN300  
25 m Teufe

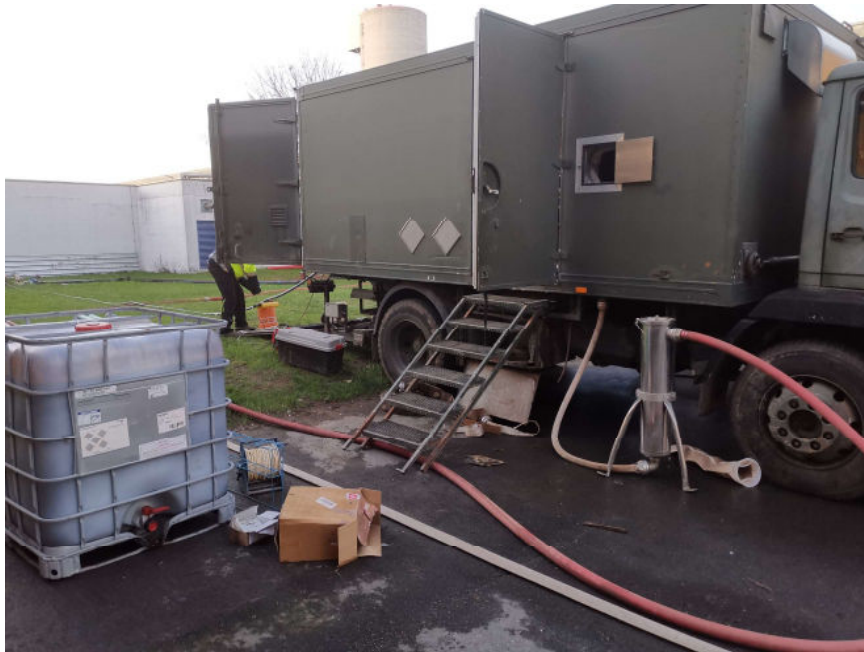
Im Rahmen des kontinuierlichen Brunnenmonitorings der Brenntag Werk Duisburg, wurden an einem Infiltrationsbrunnen ein Überlaufen festgestellt. Dies war auf fortgeschrittene Brunnenalterung, also Verstopfung der Filterstrecke zurückzuführen.

Zuerst wurde der Brunnen mit einer Brunnenkamera befahren um den Alterungszustand festzustellen.

Danach wurde der Brunnen durch Hochdruckinnenspülung mit induziertem Druckwellenimpuls bei gleichzeitiger Abförderung des Regenerierwassers aktiviert.

Nach Aussaugen des Brunnenbodens und Klarpumpen wurde die Brunnenpumpe mit Steigleitung in den Brunnen eingebaut.

Danach wurde der Brunnen mit einer einwandfreien Infiltrationsleistung in Betrieb genommen.

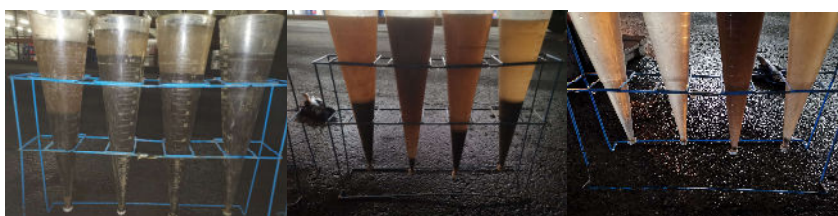
Ausbau Fallleitung  
Brunnen TV vor Sanierung  
Aussaugen der Filterstrecke  
Hochdruckinnenspülung  
Aussaugen Sumpf  
Klarpumpen  
Brunnen TV vor Sanierung  
Montage eines neuen  
Brunnenkopfes  
Einbau der Fallleitung

Nach Demontage des Fallrohres wurde mit den Regeneriermaßnahmen begonnen.
